Medición de impacto – Urbanismo Táctico Parque de los Niños

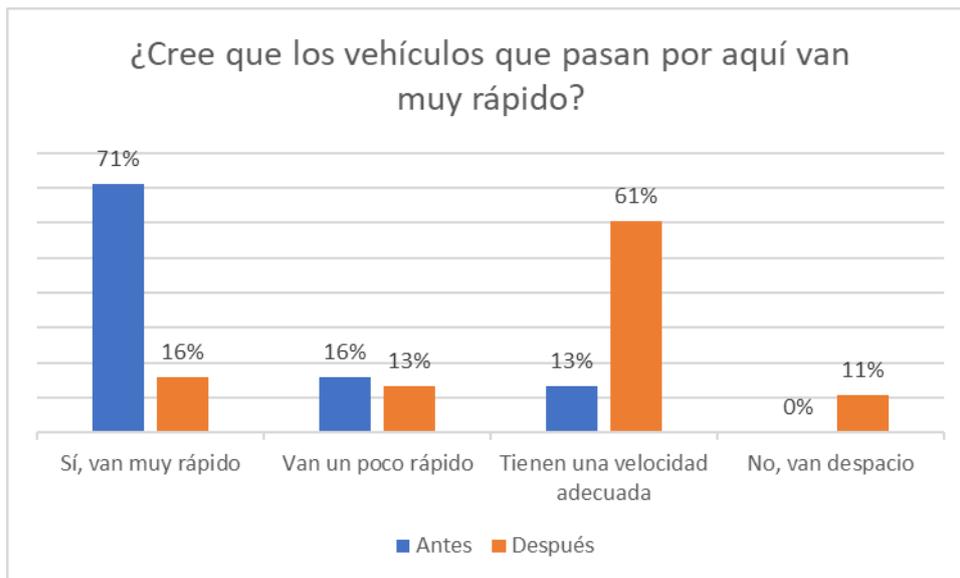
Figura 1. Percepción de velocidades en la zona de la intervención, antes y después

En la Figura 1 se observa la percepción de la velocidad de los vehículos motorizados en el punto de la intervención, antes y después de los cambios implementados. Antes de la intervención, un 87% de los encuestados afirmaron que las velocidades eran altas, solo un 13% dijo que eran adecuadas, y ninguno tuvo la impresión de velocidades bajas, lo cual reforzó la necesidad de bajar las velocidades mediante el diseño de la intervención. La percepción después es claramente distinta, ya que, para la gran mayoría de los encuestados, un 72%, las velocidades les parecieron adecuadas o incluso bajas, y solo un 29% respondió que eran altas.

Estas diferencias reflejan que la percepción de los peatones está alineada a la medición de velocidades, en que se observa una reducción objetiva de la velocidad (Tabla 1) después de la intervención de urbanismo táctico.

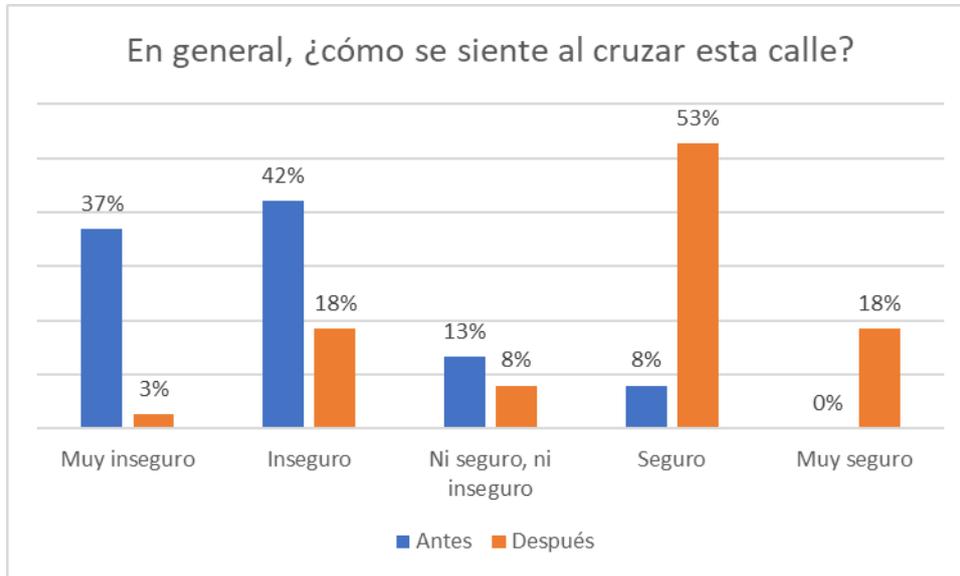
Figura 2. Percepción de seguridad al cruzar la calle, antes y después

Una meta importante de la intervención era mejorar la seguridad vial y comodidad del peatón en la zona. En la Figura 2 se observa la percepción de la seguridad vial al realizar un cruce en la zona de la intervención. Con un 79% de respuestas indicando una percepción de inseguridad, la situación anterior presentaba un riesgo según la percepción de los peatones consultados. Después de la intervención, contando con velocidades vehiculares reducidas (Tabla 1) y un cruce señalizado y con una distancia de recorrido en el cruce más corta, la percepción recopilada muestra un escenario contrario al inicial, con un 71% de los encuestados indicando haberse sentido seguro o muy seguro. La cantidad de respuestas que indicaron una percepción de 'muy inseguro' bajó del 37% a 3%.

De manera similar a las mejoras en la percepción de seguridad vial al cruzar (Figura 2), el 89% de los encuestados afirmaron que se sienten más seguros por la presencia del urbanismo táctico. Esto confirma que los peatones perciben la intervención como un factor positivo para su seguridad vial.

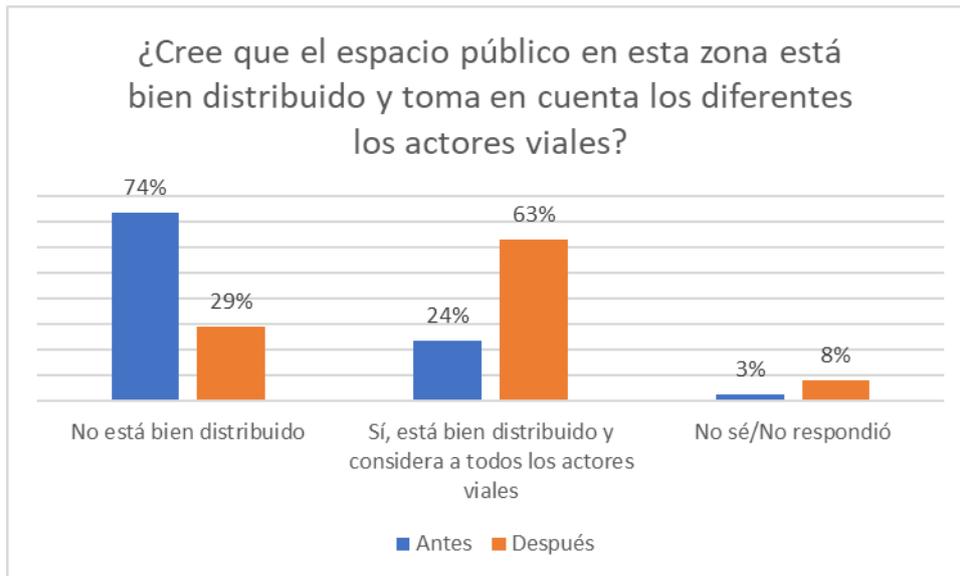
Figura 3. Percepción de la distribución del espacio público, antes y después

Habiendo identificado anteriormente el ancho excesivo de la vía en el punto de la intervención tanto como un problema o como una oportunidad, el diseño de la intervención buscó reorganizar este espacio sin afectar a la movilidad de los vehículos motorizados, es decir, implementar una distribución del espacio vial adecuada que toma en cuenta todos los actores viales que se mueven por la zona. La percepción de la situación anterior por parte de los peatones, según el 74% de los sondeados, es que el espacio no era bien distribuido. Esto sugiere que ellos percibían que el espacio no era diseñado para ellos, sino que para el vehículo motorizado. Después de la intervención, esta percepción cambió sustancialmente, y el 63% de los sondeados respondió que el espacio sí estaba bien distribuido.

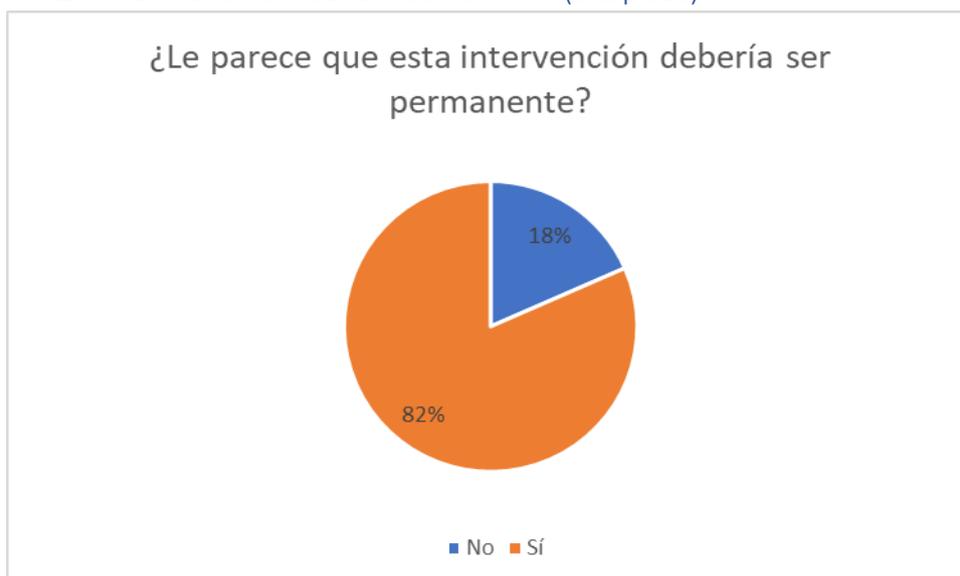
Figura 4. Sondeo permanencia de la intervención

En la Figura 4 se observa las respuestas a la consulta sobre si debe ser permanente la intervención realizada. Del total de transeúntes entrevistados después de la implementación del urbanismo táctico, el 82% respondió que les parece que debe ser permanente.

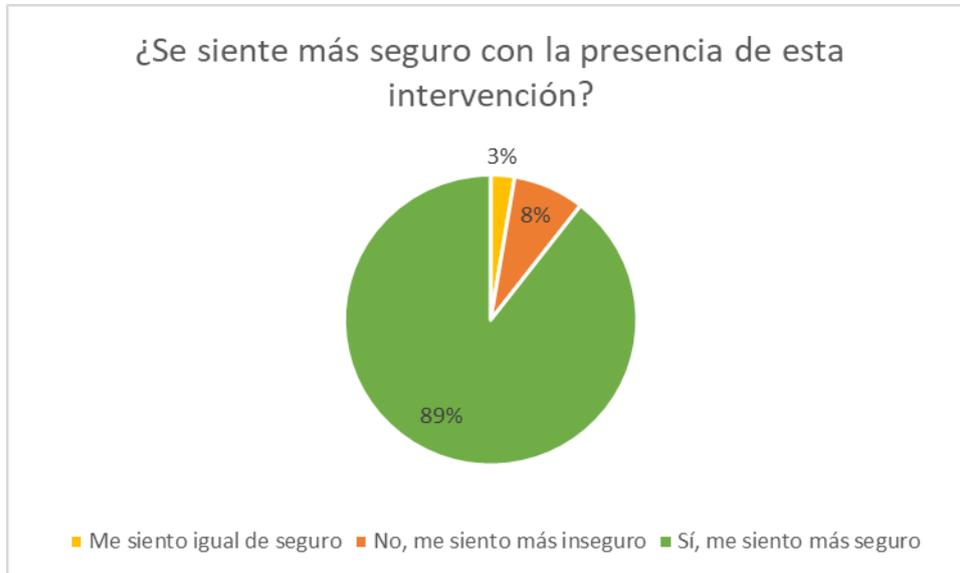
Figura 5. Cambios en percepción de seguridad

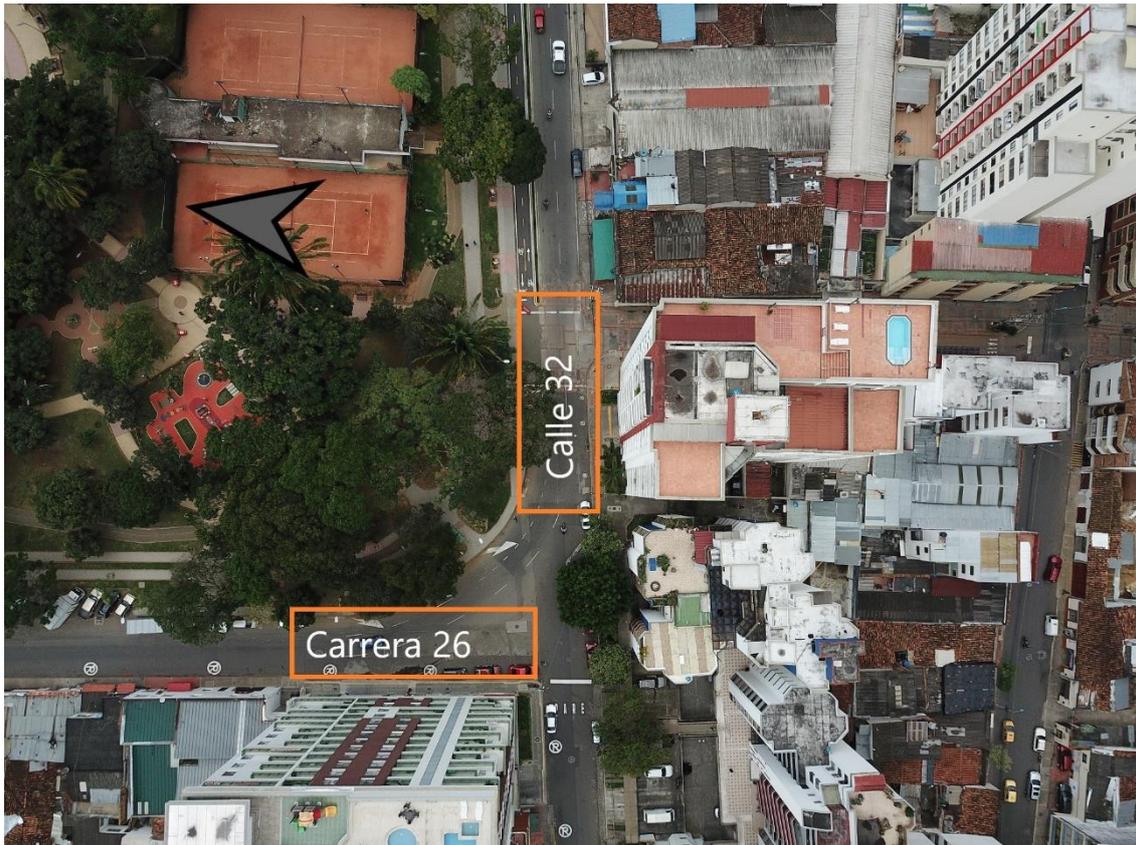
Figura 6 Puntos de medición de velocidades vehiculares

Con fin de diagnosticar la situación de seguridad vial y medir el impacto del urbanismo táctico, se realizaron mediciones de velocidades en dos puntos, antes y después de la implementación de la intervención. Las mediciones fueron hechas por dos agentes de la Dirección de Tránsito de Bucaramanga, los días 9 de agosto (antes) y 23 de agosto (después de la implementación del urbanismo táctico). Los agentes se ubicaron en dos puntos estratégicos (véase Figura 6), en la Carrera 26, donde el flujo vehicular entra a la zona de la intervención desde el norte, y en la Calle 32, donde el tráfico viene de occidente a oriente.

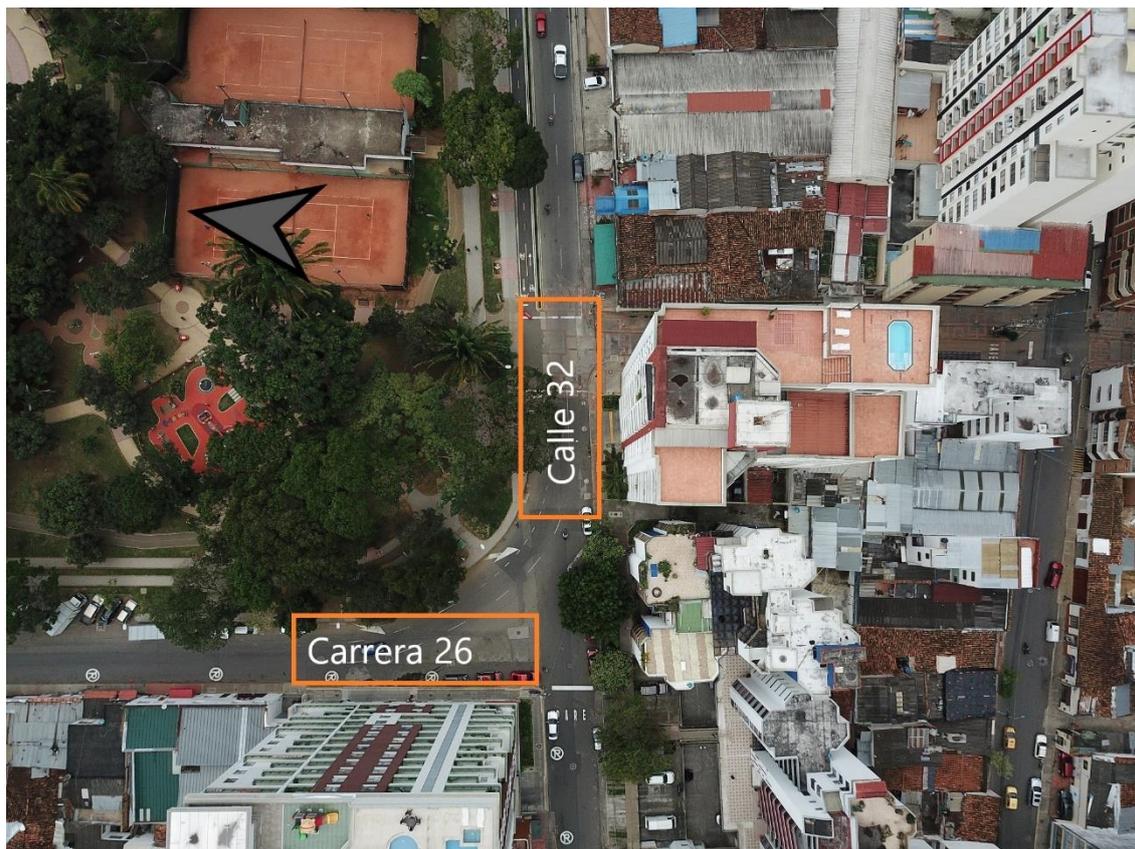
Figura 7. Puntos de medición de tiempo de espera de los peatones

Se hicieron conteos de tiempo de cruce antes y después de la intervención, en la Carrera 26 (cruce O-E y E-O), y en la Calle 32 (cruce N-S y S-N). Las mediciones se hicieron el 9 y 23 de agosto, entre las 7.30 y 9.00 AM y las 4.30 y 6.00 PM.
